## 羽田空港滑走路上の事故に関する私見(その2)

古屋 信明 (2024. 1. 12)

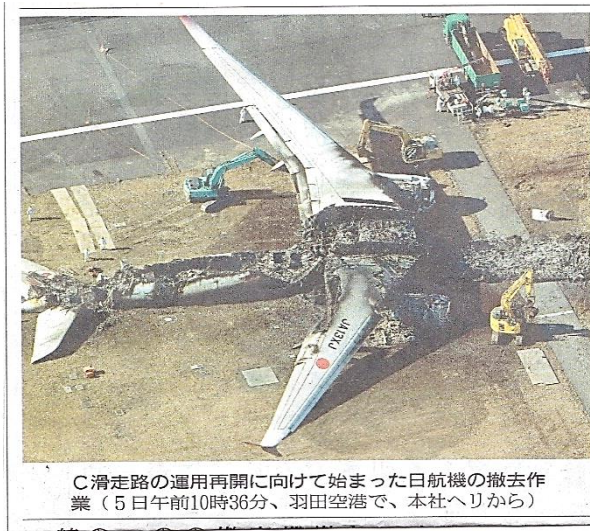
7) 下の写真(読売 1/5 夕刊)は、5日午前10時に撤去作業が始まった状況である。機首部分はもう解体撤去されてしまっているが、いくつかのことが見てとれる。

①停止位置が、C滑走路の舗装面からわずかに右に外れた草地の上であること。

②右主翼先端は草地についているが、左主翼は浮いていること(機体が右に傾いている)。

③火災は胴体部分で激しく、すっかり焼け落ちているが、主翼はほぼ残っていること。

①が意味することは、滑走路から機体が逸脱したのは最終段階であったこと、つまり十分低速になって草地に突っ込むまでは、左右のメインギアのタイヤは正常に回転して機体重量を支え続けていた、ということである。右に流されたのは、弱いながらも横風(北西風)が吹いていたこと、そして地球の自転に伴うコリオリ力(北半球では運動方向に直角右向き)が作用したためであろう。この間の減速に寄与した抵抗は、ブレーキが効いていないのだから滑走路面をこする機首と両エンジンの摩擦だけである。1500mにわたってほぼ直進が保たれていた点も、奇跡に近いのではないだろうか。もっと高速のまま草地に突っ込んでいけば、機体損傷も大きかったはずである。

①・②が意味することは、まず右脚が舗装面から外れて草地に入って大きな抵抗を受け(地面へのめり込みもあったであろう)、部分的な損傷をした。その分、左脚は守られて最後までしっかりと立っていたのであろう。

③が意味することは、JAL 機は新千歳から羽田への飛行中に主翼タンク内燃料をほぼ使い切り、予備燃料は中央タンク内に搭載されていたのであろう、ということである。なお中央タンクは、左右主翼の結合部分(胴体下部)に位置している。最後に爆発的炎上をしたのはこの燃料のほうで、この部分が①・②のゆえに守られていたことが、脱出時間稼ぎに大いに貢献したものと想像する。
